COMUNE DI BALVANO

*PROGETTO DEFINITIVO-ESECUTIVO*

FUNZIONALIZZAZIONE E VALORIZZAZIONE DEL  
COMPLESSO MONUMENTALE DEL CONVENTO DI  
SANT'ANTONIO

## RELAZIONE TECNICA

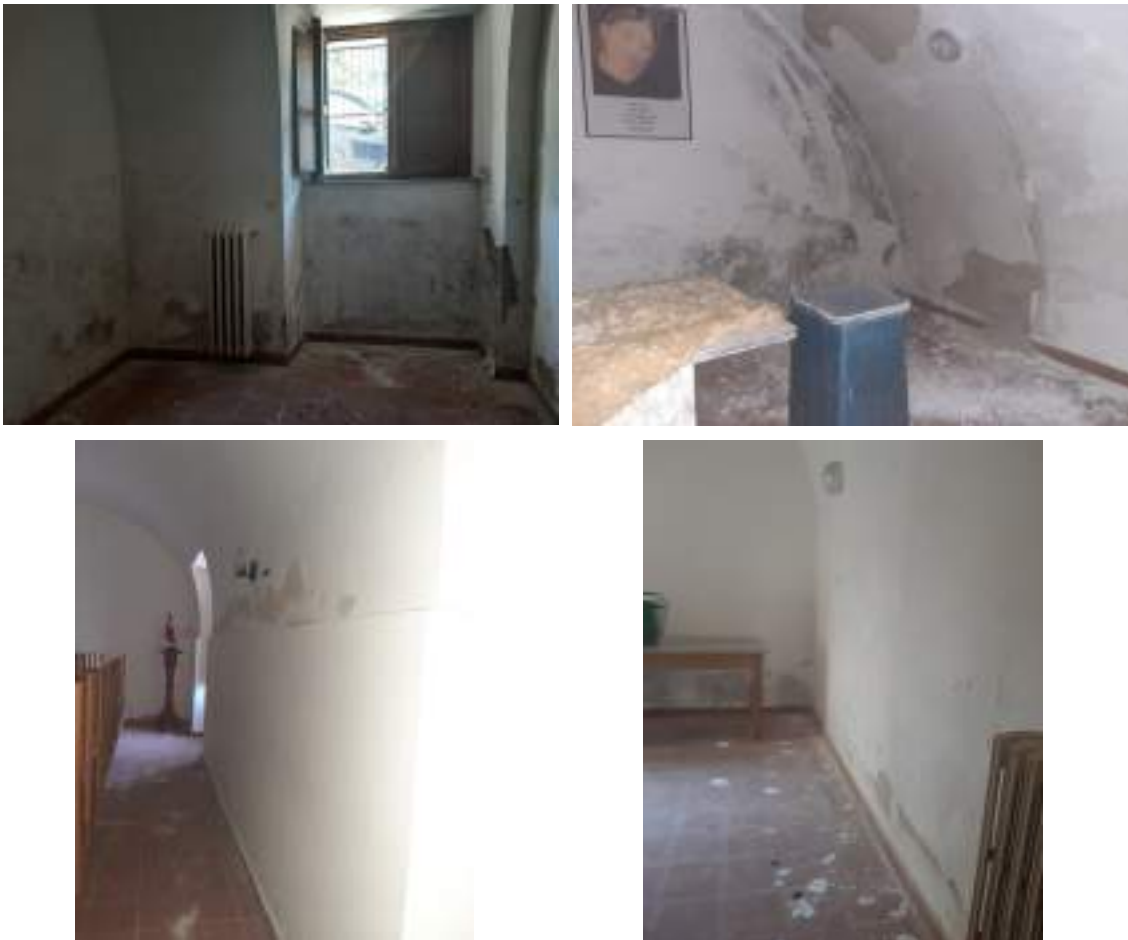
- Umidità di risalita nelle pareti portanti al piano terra (vedi figura 2 e 3);

Figura 2: umidità di risalita sulle pareti portanti – vista dall'interno

- Intervento di risanamento dell'intera parete controterra nella sala San Giovanni Bosco oggetto di degrado a causa di fenomeni di controspinta: sarà

stesura di malta bicomponente elastica, a base di calce, esente da cemento, per l'impermeabilizzazione e la protezione di elementi costruttivi anche di pregio storico e artistico (tipo MAPE-ANTIQUE ECOLASTIC). Dopo aver atteso la completa stagionatura del ciclo di lavorazioni riguardanti l'impermeabilizzazione in contropinta delle pareti controterra, si dovrà eseguire un sistema anticondensa come di seguito descritto: 1- applicare un primo strato di eco-malta da rinzaŝo traspirante (tipo MAPE-ANTIQUE NHL ECO RINZAFFO in uno spessore di 5 mm), a base di calce idraulica naturale ed eco-Pozzolana, esente da cemento, a totale copertura del supporto da intonacare, al fine di migliorarne l'adesione e uniformare l'assorbimento dello stesso supporto; 2- dopo aver atteso il "rapprendimento" dello strato di rinzaŝo applicare eco-intonaco deumidificante monoprodotto (tipo MAPE-ANTIQUE NHL ECO RISANA) a base di pura calce idraulica naturale, esente da cemento, resistente ai sali e contenente materiali riciclati per il risanamento di murature esistenti, anche di pregio storico, soggette ad umidità di risalita, in uno spessore non inferiore a 10 mm, partendo dalla parte bassa della muratura.

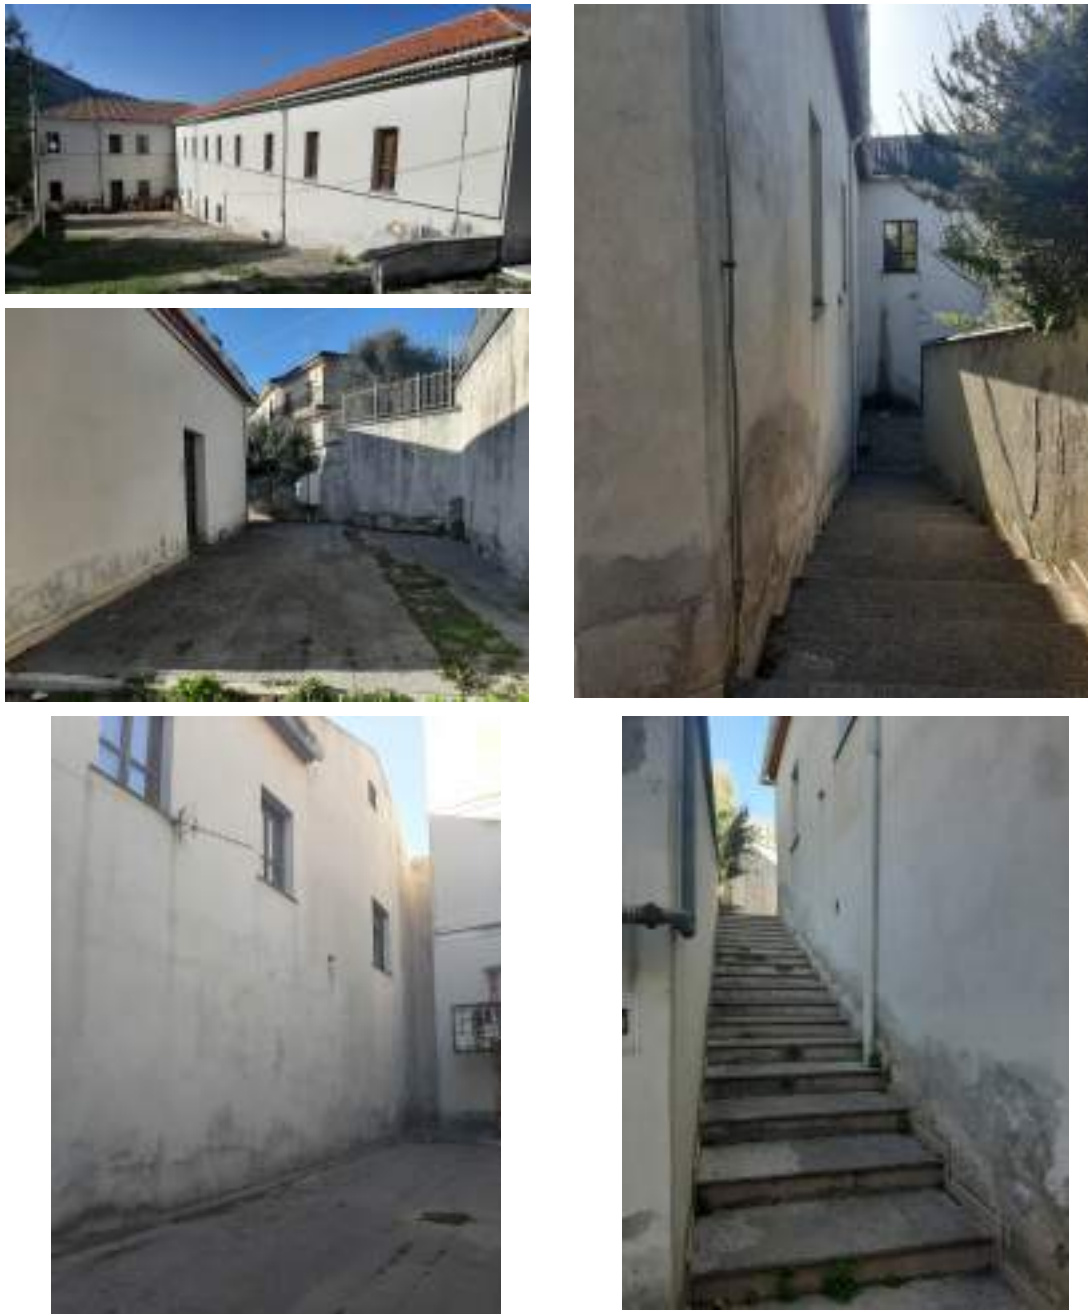
Figura 3: Umidità di risalita sulle pareti portanti esterne

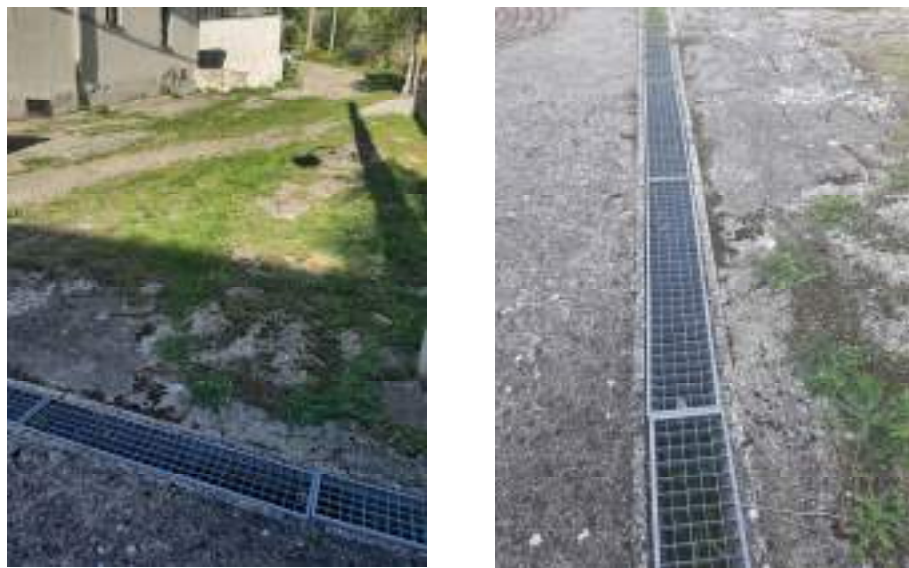
Assenza di un adeguato sistema di raccolta delle acque piovane nel retro del convento (vedi figura 4). È presente una canaletta con griglia di dimensioni non sufficienti per la raccolta delle acque piovane provenienti anche dalla strada sovrastante e in posizione centrale rispetto alla pendenza, non garantendo quindi una completa raccolta delle stesse. Le acque bianche provenienti dai canali della copertura sono state, invece, convogliate all'interno di un pozzo presente nel giardino antistante il convento;

Figura 4: Griglia per raccolta acqua sottodimensionata e posizionata non alla fine della pendenza

- Tinteggiature delle pareti esterne del Convento con pittura silossanica idrorepellente, traspirante e resistente a muffe e alghe, previa rasatura traspirante e fondo silossanico.
- Nel piazzale a est del convento: realizzazione di una rete di acque bianche con la messa in opera nella parte bassa del piazzale di una canaletta continua con griglia per la raccolta delle acque meteoriche; convogliamento delle stesse a valle nella cunetta esistente ai lati della strada sottostante il Convento con opportuna rete (allo stato attuale le acque dei discendenti e del piazzale sono state incanalate nel pozzo esistente nel giardino antistante il Convento);

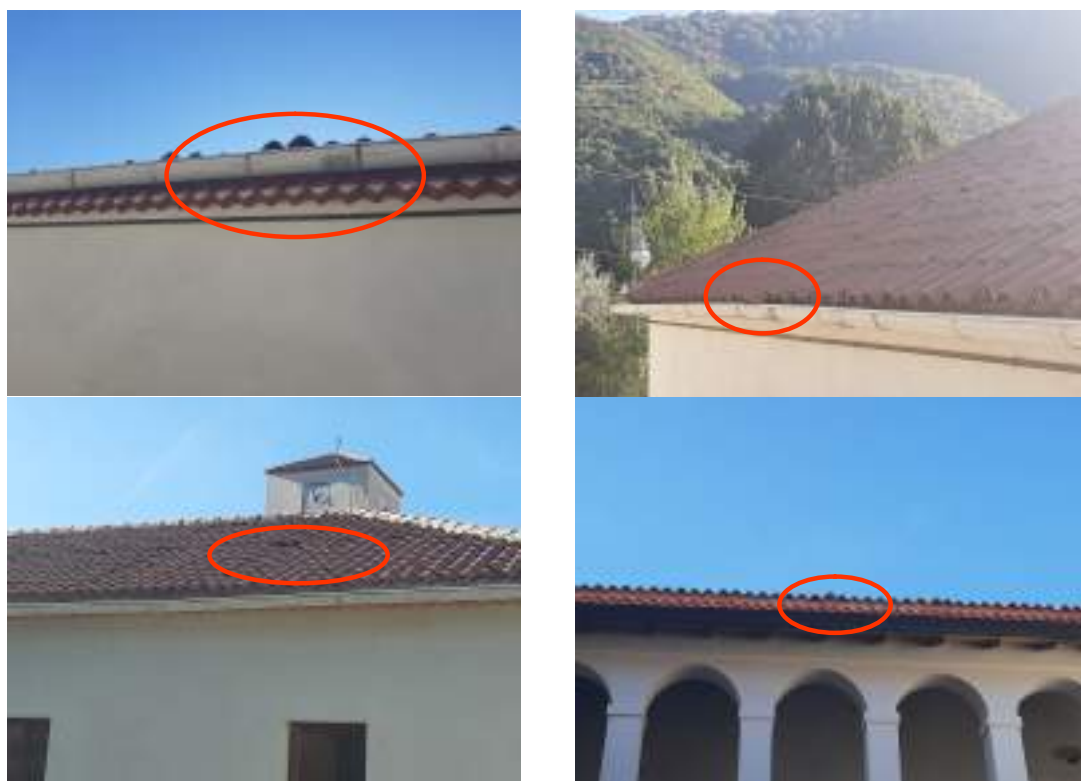
- Sconnessione del manto di copertura con scivolamento e caduta di alcuni embrici in laterizio (vedi figura 5). In effetti il tetto presenta delle pendenze abbastanza accentuate ed in più punti si osserva lo scivolamento degli embrici

dovuto ad un non idoneo ancoraggio alla struttura sottostante e alla presenza di una barriera di vapore che riduce l'attrito tra embrici e solaio di copertura in laterocemento. Tale fenomeno (scivolamento), in condizioni climatiche avverse, potrebbe accentuare la caduta degli embrici, rappresentando così un

pericolo per l'incolumità delle persone e/o cose. Si evidenzia altresì che il solaio di copertura esistente non presenta alcun isolamento termico. Esso è realizzato con lamiera grecata e soprastante caldana in cls e con struttura sottostante costituita da capriate metalliche;

Figura 5: Scivolamento degli embrici

- In copertura: rimozione del manto di copertura esistente realizzato con embrici in laterizio con recupero del materiale; rimozione di canali e discendenti; messa in opera di un pannello sottocoppo isolante dello spessore di 10cm tale da garantire una trasmittanza termica di  $0.22 \text{ W/mqK}$ , e ricollocamento degli embrici ancorati singolarmente ai pannelli sottocoppo con opportuni ganci metallici; messa in opera di nuovi canali e discendenti in rame.

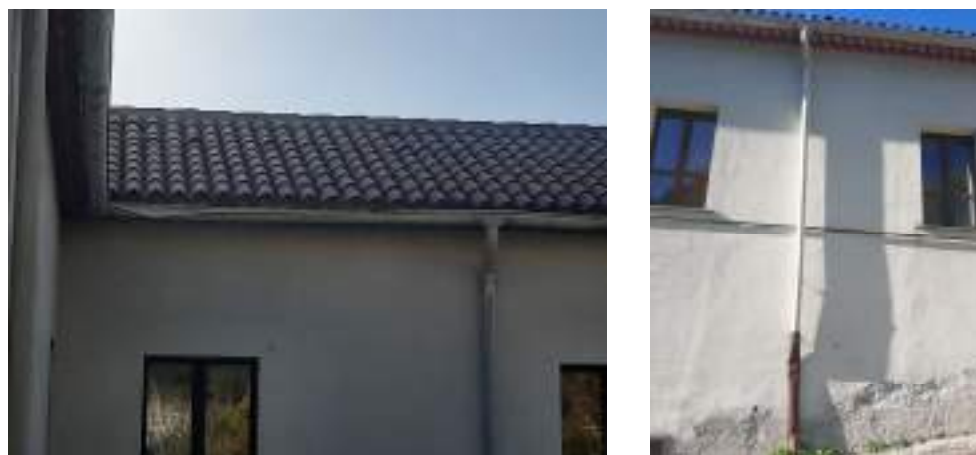
- Canali e discendenti deformati da sostituire (vedi figura 6);
- Infiltrazioni di acqua in alcuni punti della copertura (vedi figura 7);
- Degrado dell'area circostante il convento (vedi figura 8). L'area a nord-est del complesso convento-chiostro, nelle condizioni attuali, risulta in uno stato di abbandono e degrado, con la pavimentazione del piazzale antistante il lato est dell'edificio dissestata e grossolanamente rattoppata in alcune zone con calcestruzzo e misto calcareo. Infine, in corrispondenza dell'angolo sud-est del convento, oltre alla presenza di due piccoli manufatti edilizi, realizzati con blocchetti di cls e lamiere, in completo stato di abbandono, e circondati da sterpaglie e rovi che rendono la zona completamente inaccessibile.

Figura 6: canali e discendenti deformati

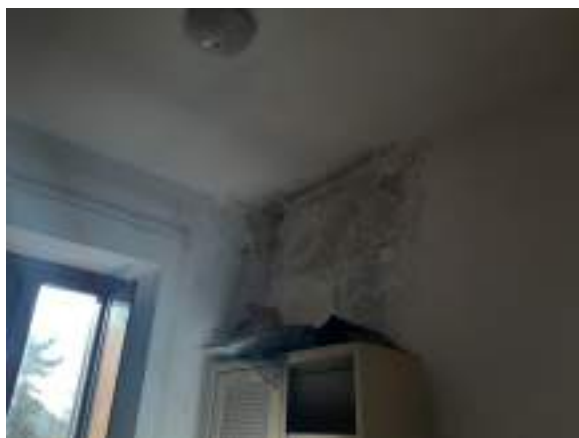
Figura 7: Camera del primo piano con problemi di infiltrazioni di acqua dal tetto

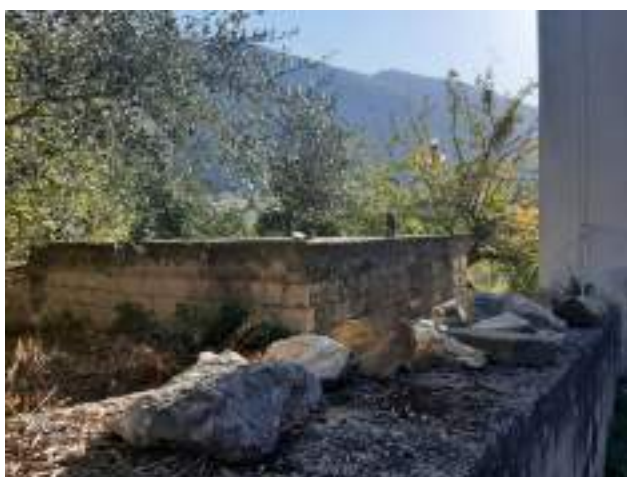
Presenza di manufatti abusivi nell'area circostante il convento realizzati su suolo comunale

Figura 8: area circostante il Convento

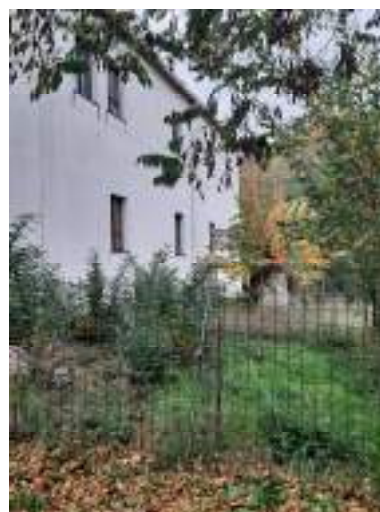
Area in stato di abbandono da risanare

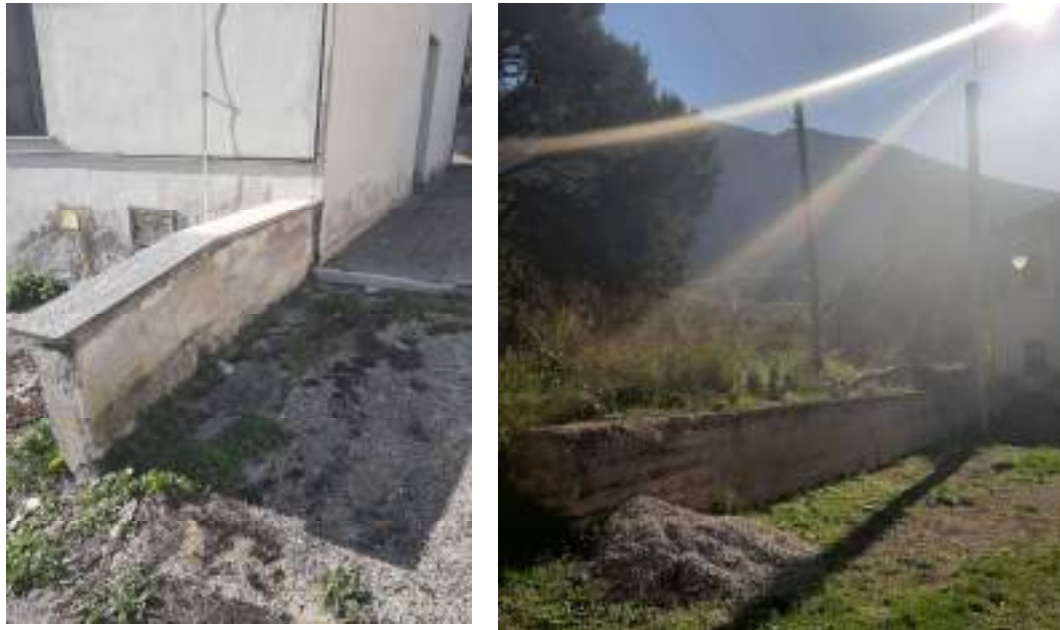
Figura 9: Muretti da demolire

demolizione di un muretto dissestato (vedi figura 9); demolizione di parte di un muro in calcestruzzo esistente dello spessore di 80cm (per una lunghezza di 3m) per consentire un diretto collegamento pedonale dell'area antistante l'ingresso al convento con il piazzale sul lato est; rimozione della pavimentazione esistente e rifacimento della stessa con cubetti di porfido poggiati su un sottofondo in calcestruzzo dello spessore di 15cm, armato con rete elettrosaldata  $\phi 6$  e maglia 10x10; ripavimentazione del terrazzo antistante l'ingresso alle camere del primo piano, della scala e del cortile (lato nord) antistante il locale caldaia ed adiacente alla Chiesa;
