Regione Basilicata
COMUNE DI PIETRAPERTOSA
– Provincia di Potenza –

**INTERVENTI DI CONSOLIDAMENTO E MESSA IN SICUREZZA
DEL COSTONE ROCCIOSO INCOMBENTE SULLA
VIA G. PEPE / S. P.13bis**

PROGETTO ESECUTIVO

RELAZIONE TECNICO-DESCRITTIVA

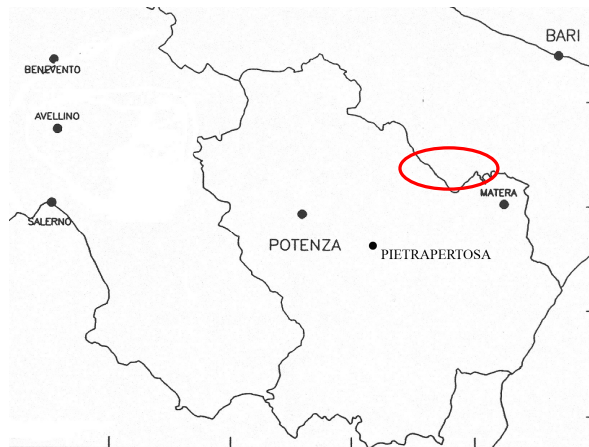
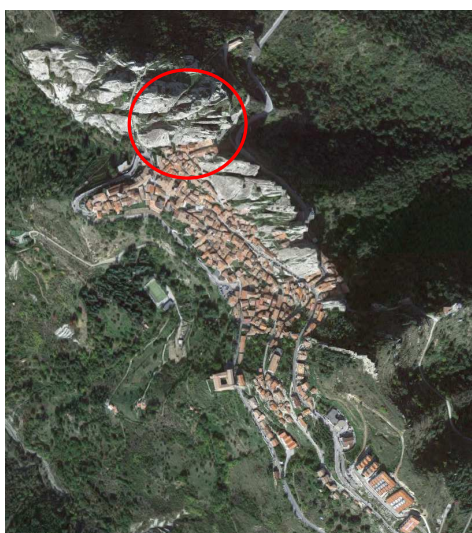
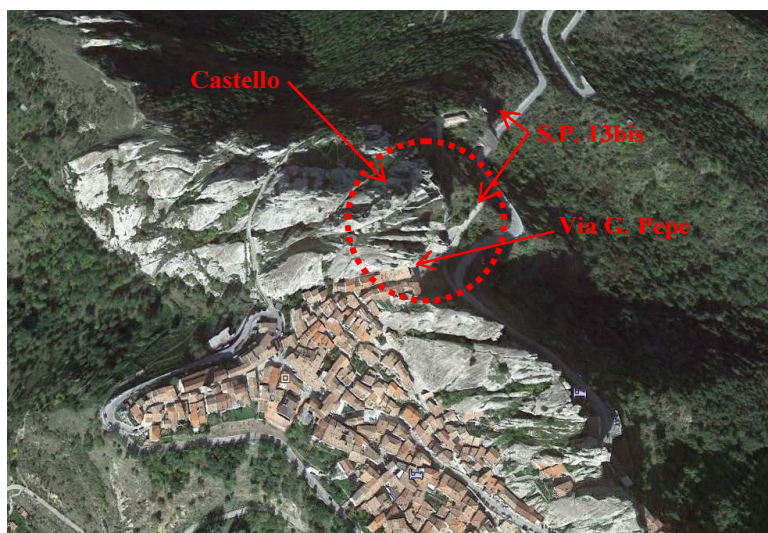
L'intervento riguarda la messa in sicurezza di una porzione del costone roccioso, sottostante il castello, incombente sulla viabilità di accesso al centro abitato di Pietrapertosa all'altezza del tratto di strada comunale Via G. Pepe che si trova in corrispondenza della sottostante S.P. 13bis (come indicato nelle foto aeree che seguono).

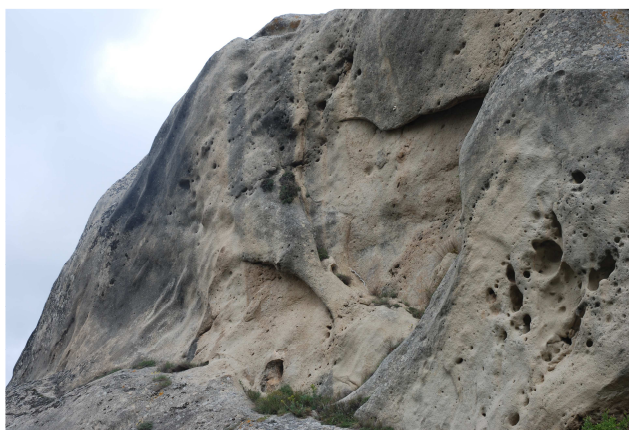
FOTO C: Affioramento di arenarie massive

- 1) Facies Conglomeratica: strati conglomeratici poligenici, da disorganizzati a parzialmente gradati, di spessore variabile; in affioramento si presentano in lenti di lunghezza di qualche centinaio di metri.
- 2) Facies Arenacea (raramente arenaceo-conglomeratica): strati e megastrati amalgamati massivi, privi di strutture sedimentarie e caratterizzati da superfici basali con un forte carattere erosivo (mud clasts presenti alla base) (FOTO C - D).

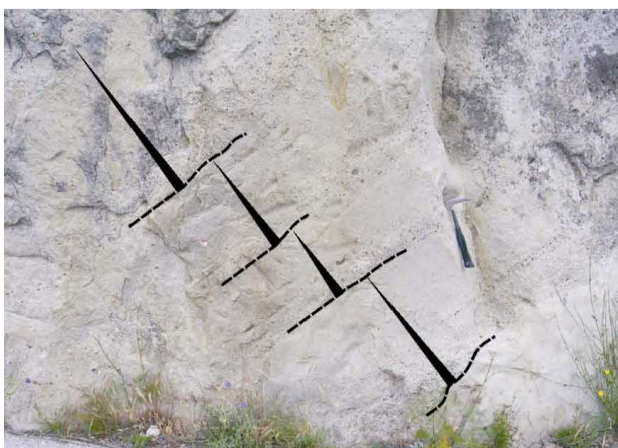
FOTO D: Dettaglio della foto precedente, mostrante la gradazione normale che spesso caratterizza questa facies (frecche).

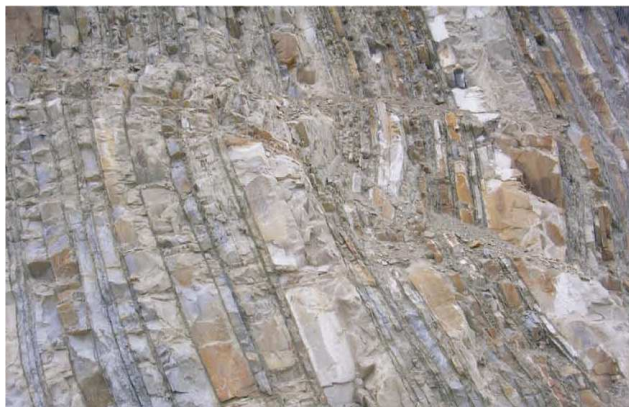
FOTO E : Facies arenaceo-pelitica

- 3) Facies Arenaceo-Pelitica: alternanza ritmica di strati arenacei, gradati, ricchi di strutture sedimentarie (ripples, climbing ripples, laminazione piano-parallela e convoluta), e orizzonti siltosi laminati (FOTO E).
- 4) Facies Pelitico-Arenacea: successione di orizzonti siltosi, di colore grigiastro, saltuariamente alternati a strati arenacei sottili e gradati (simili a quelli presenti nella precedente facies) (FOTO F).

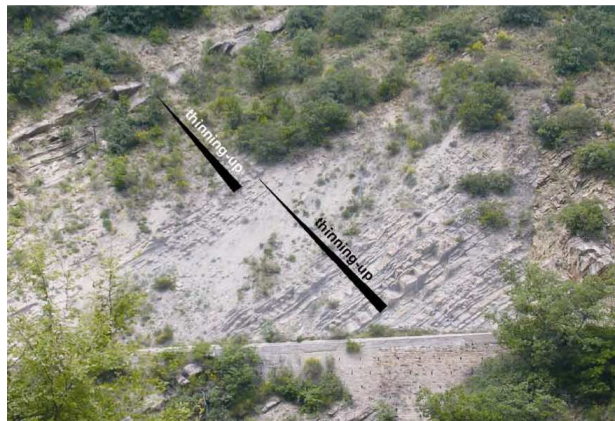
FOTO F : Transizione tra le facies arenaceo-pelitica e pelitico-arenacea, secondo trend di tipo thinning-upward (freccie)
